# WALLFAHRTSKIRCHE MARIÄ HIMMELFAHRT IN HAINDLING

Innenrenovierung  
Ausführung 2015 - 2020

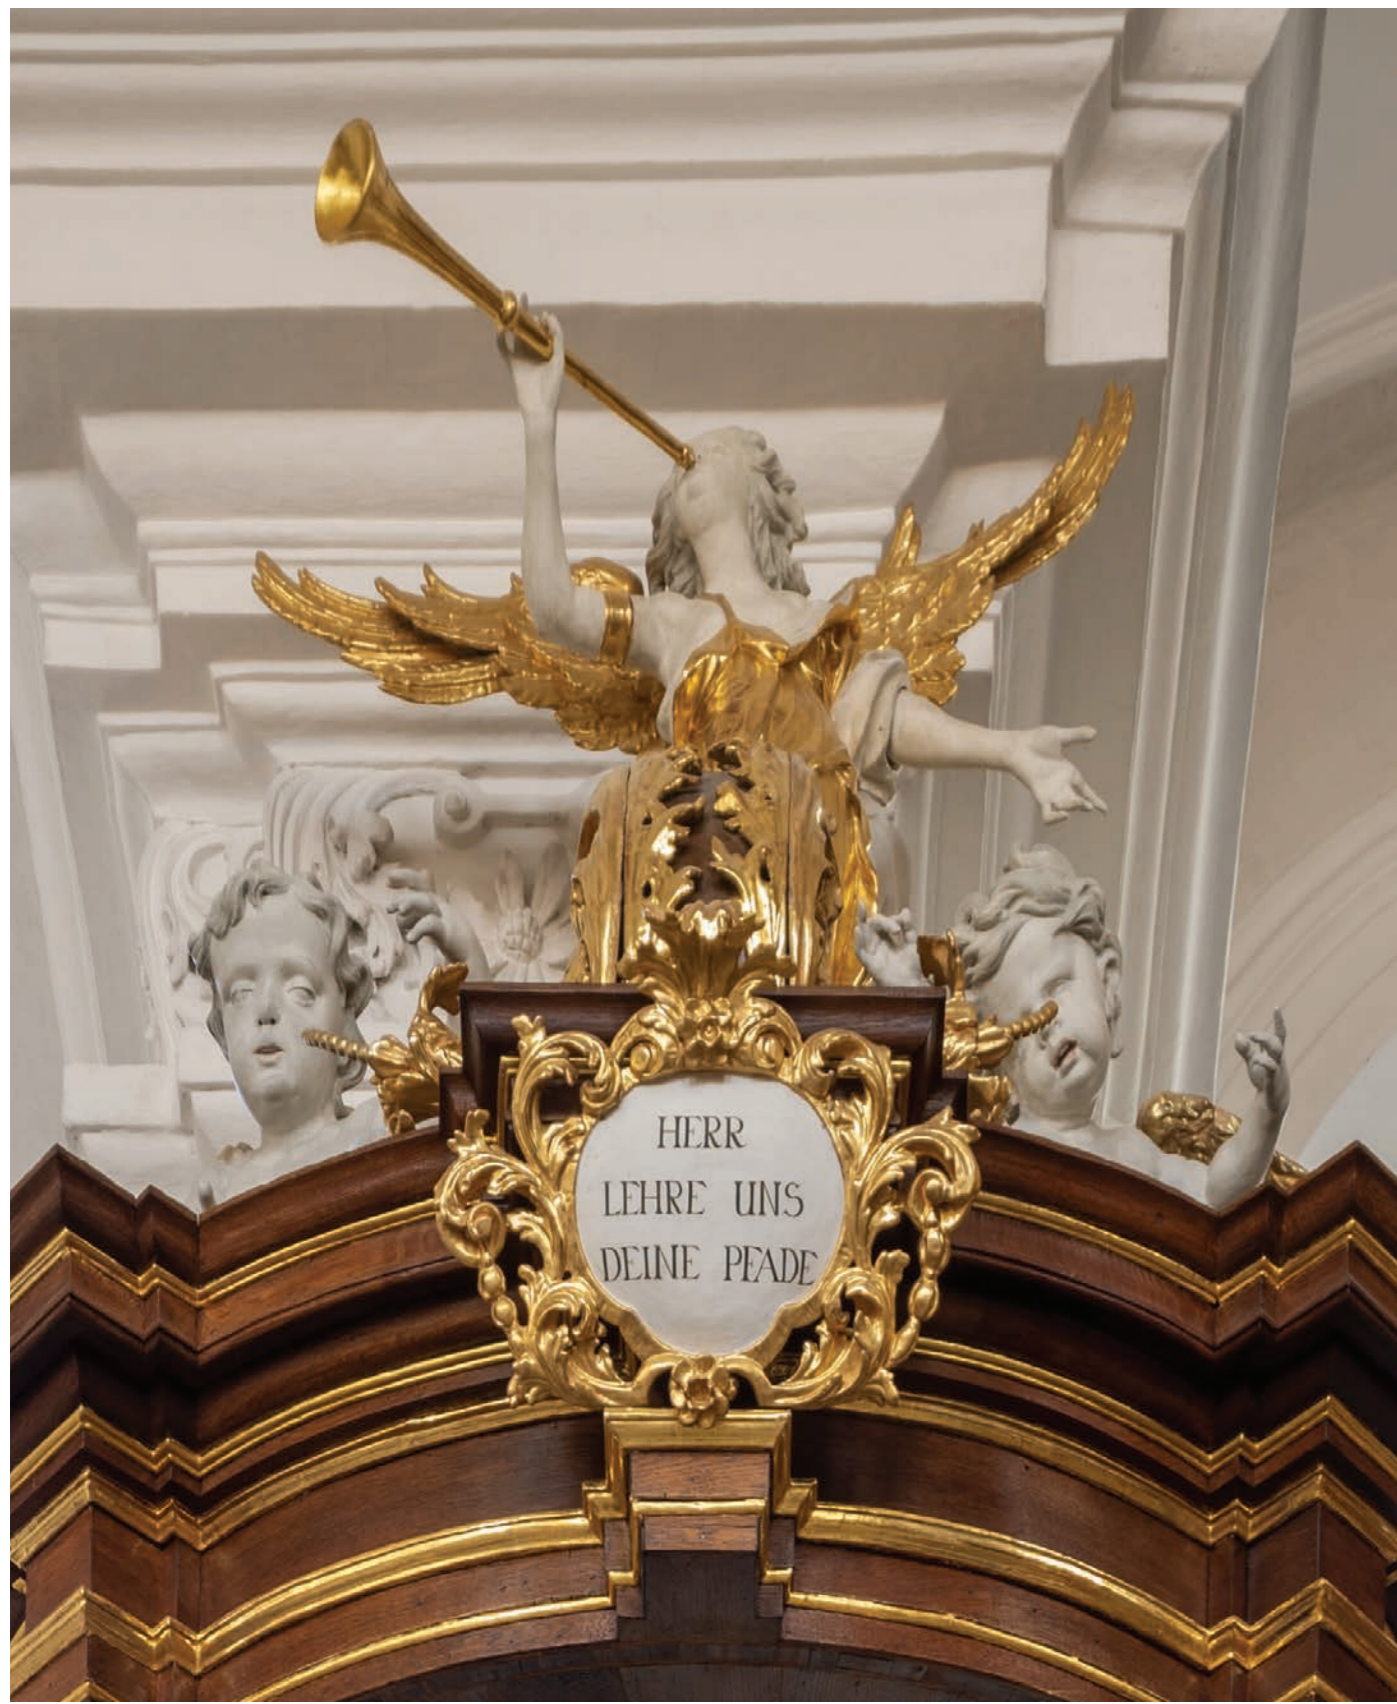
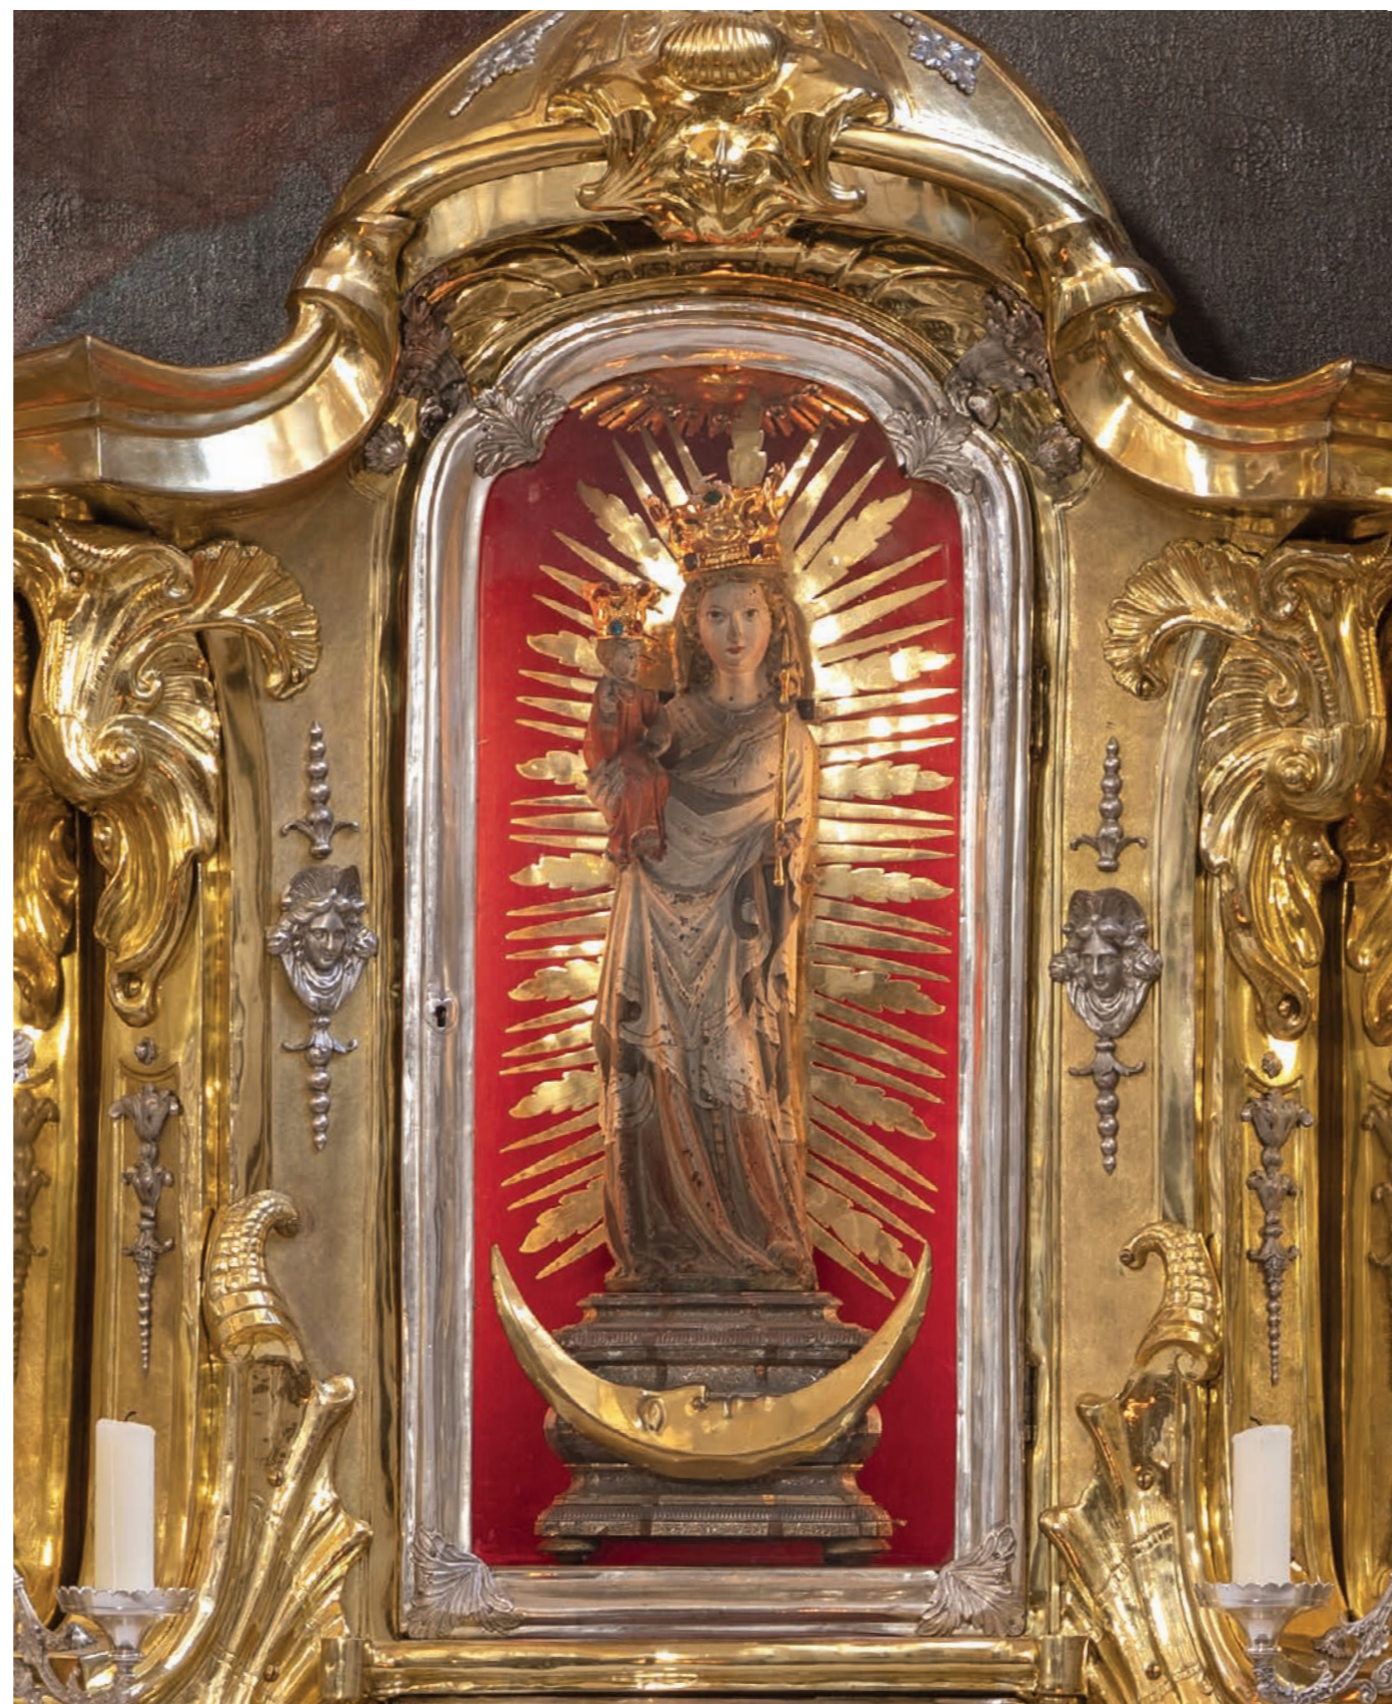
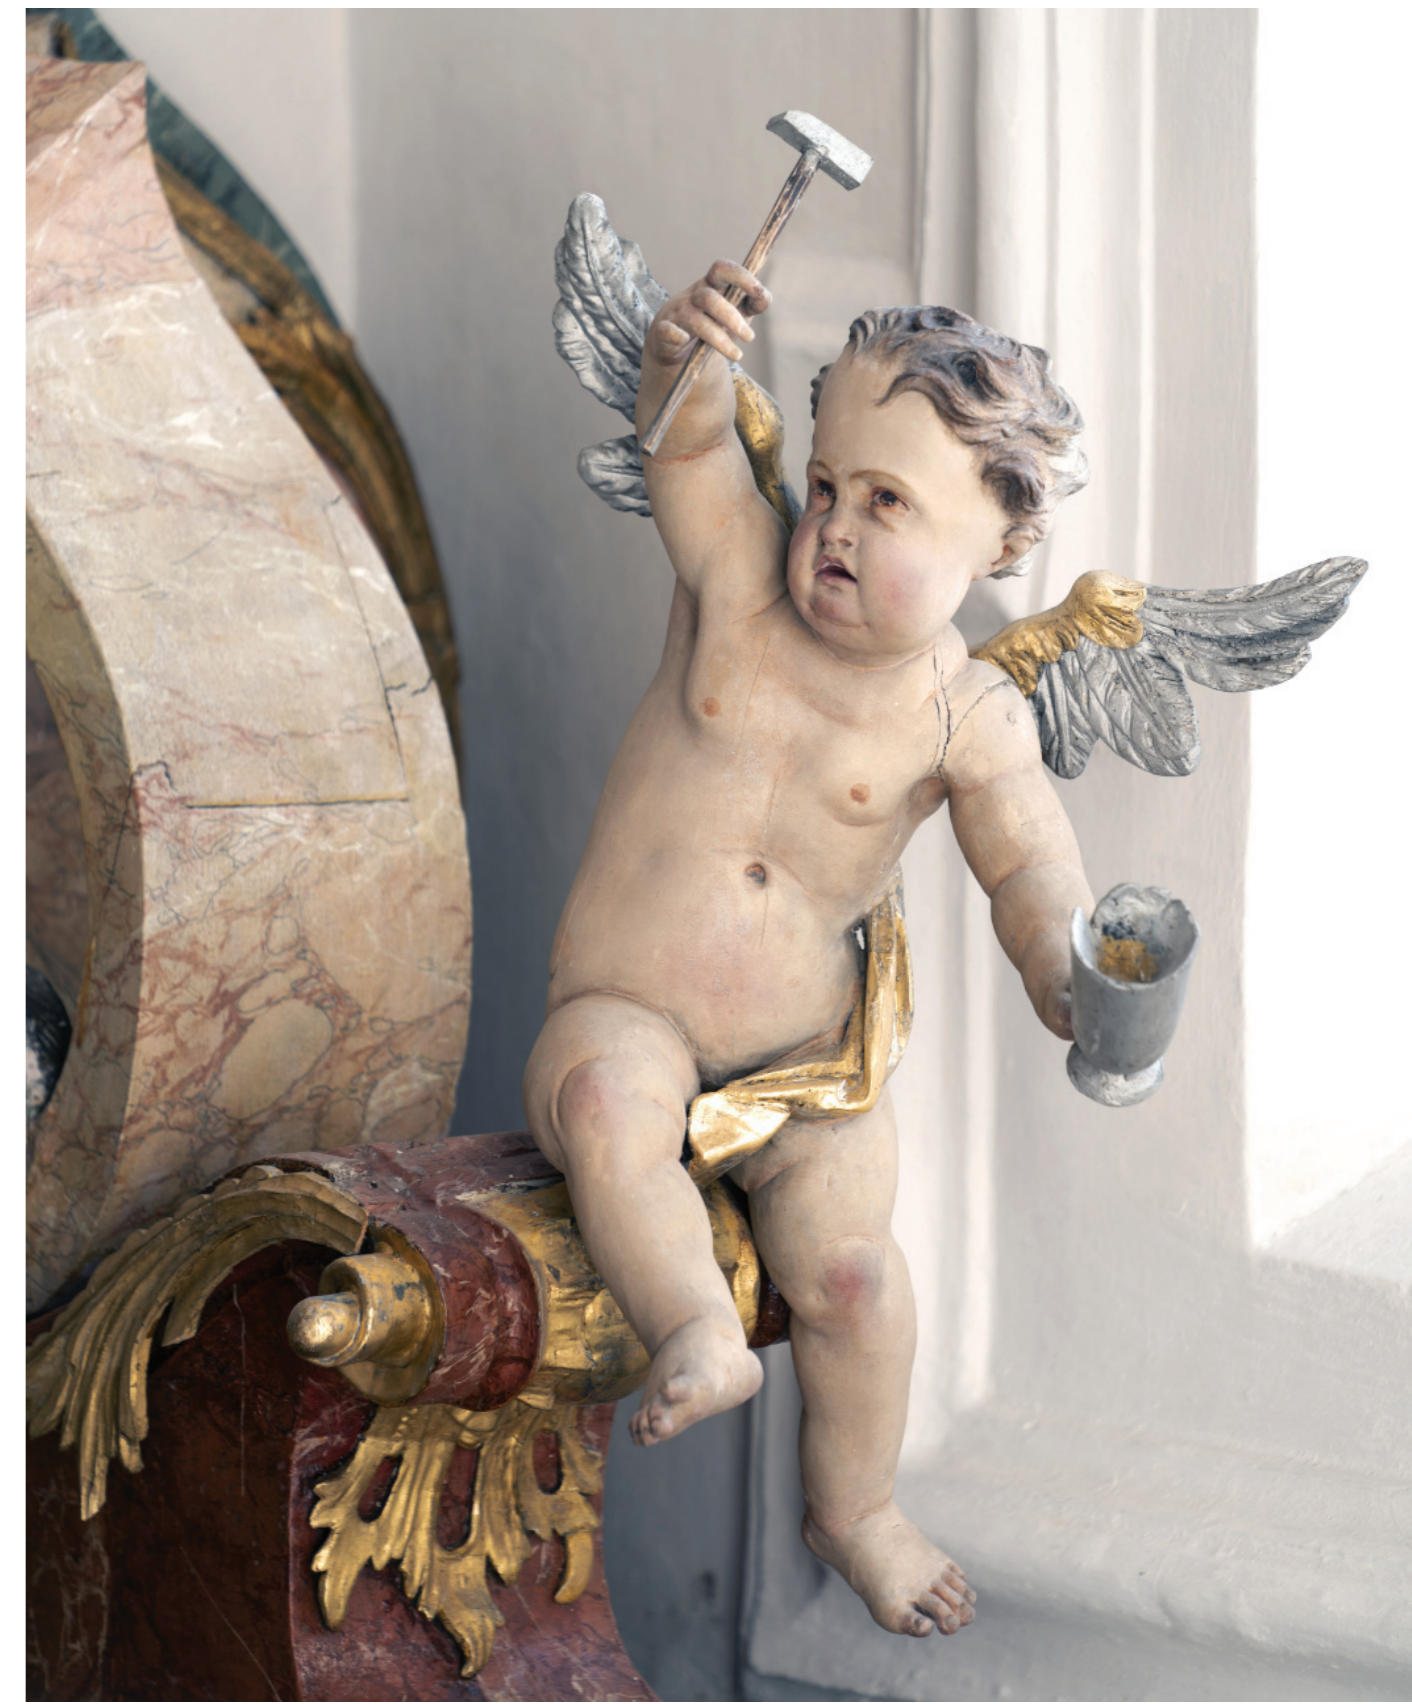
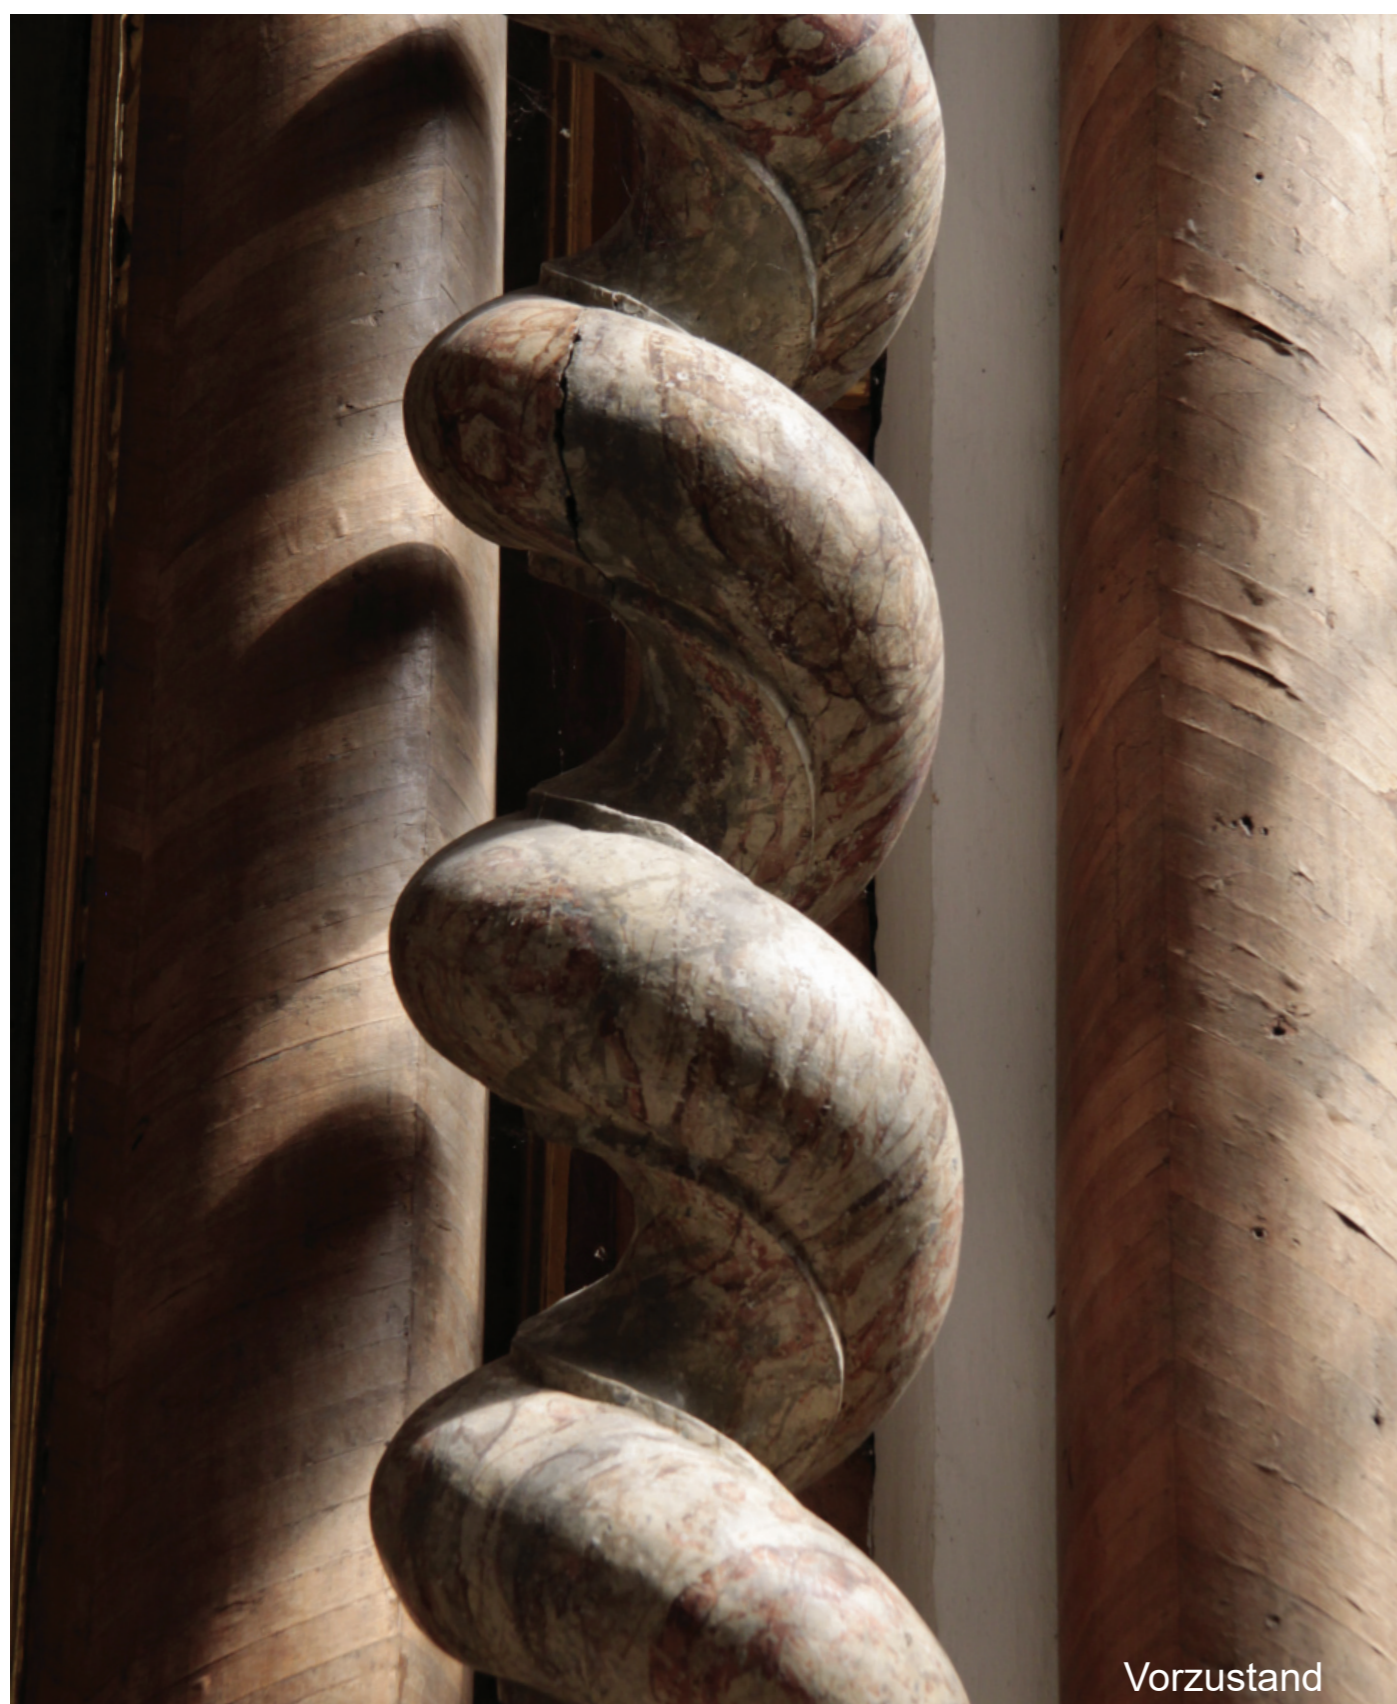
Vorzustand

Leider wurden diese Überzüge bei einer Maßnahme im Jahr 1957 fast vollständig beseitigt. Hierbei erlitten auch die Furniere erhebliche Schäden. Wegen seiner monumentalen Größe und der effektvollen Marketerien stellt der Haindlinger Hochaltar mit den beiden Seitenaltären und der Kanzel ein sehr seltenes und außergewöhnliches Zeugnis der Altarbaukunst und der Kunstschreinererei des 18. Jahrhunderts dar.
