# P F A R R K I R C H E

## ST. WILLIBALD IN WEIHMICHL

Innenrenovierung mit Altarraumgestaltung  
Ausführung 2018 | 2019

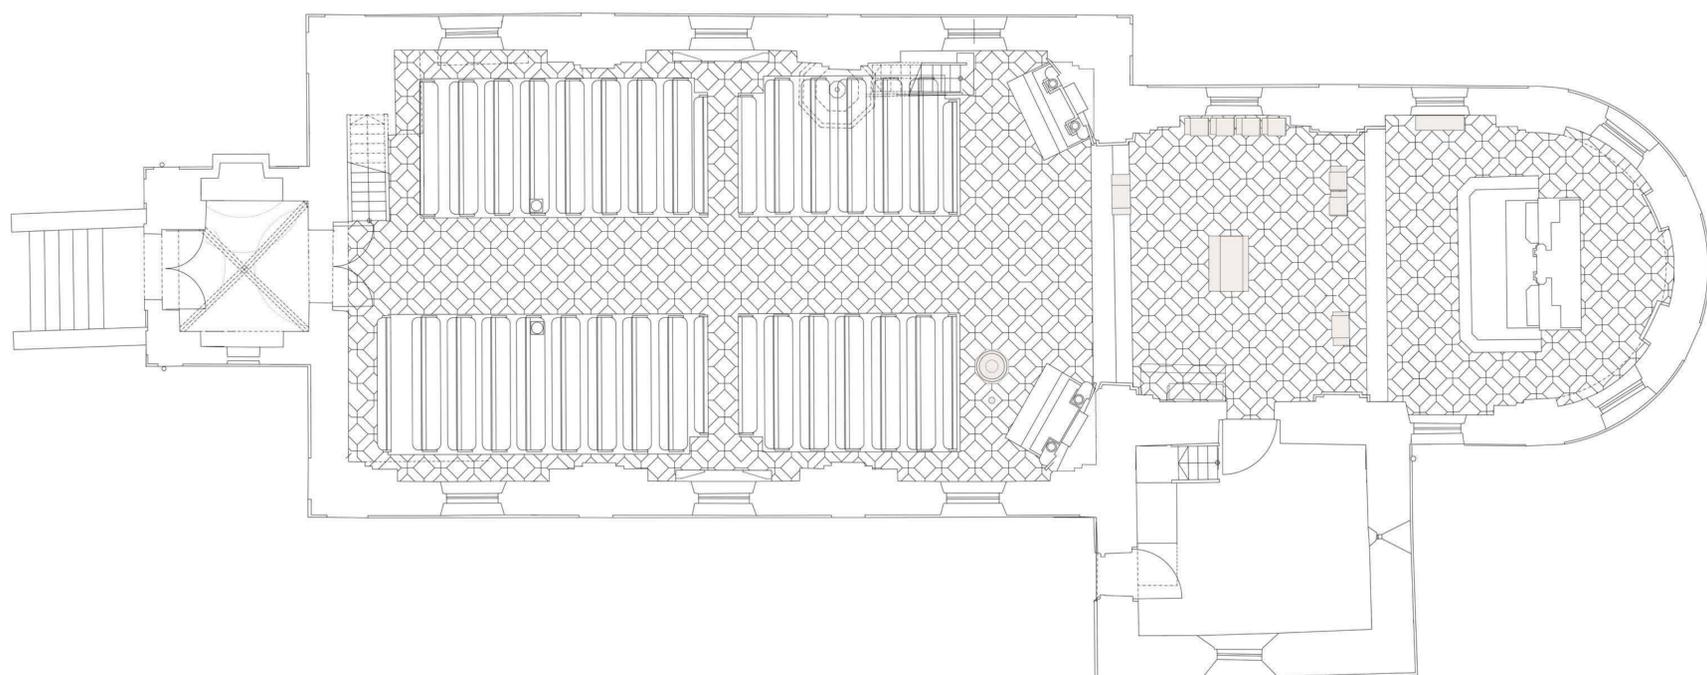
Um mehr Platz für das liturgische Geschehen zu erhalten wird die Stufe zum Hochaltar hinter den Pilaster verschoben. Der Altar steht nun im Zentrum des Jochs und ist frei umschreitbar. Der Ambo ist als Mittler auf der Chorstufe verortet, Priestersitz und Sedilien rücken näher zum Volk.

Altar und Ambo sind skulptural gearbeitet. Sie entwickeln sich aus dem Tau, das Eine ist Teil des Anderen, sie beziehen sich aufeinander, ergänzen sich.

Der Altar im Zentrum des Jochs stärkt die Mitte und den Chorraum und gibt dem Hochaltar mehr Kraft. Die Reliquie ist in eine Aussparung des Stipes eingebracht. Ein goldenes Kreuz kennzeichnet die Stelle.

Der Ort des Wortes ist in die Stufenanlage eingeschnitten und verbindet die Ebene des Langhauses mit der Ebene des Chors. Ein geeignetes Buchpult aus Tombak wird zum Gottesdienst aufgelegt.
